Umfassende Begutachtung des mit einem Fachmarktzentrum überplanten ehem. Bahngeländes bzgl. Abbruch (Schadstoffkataster), Altlasten (Sanierungsplan und -begleitung) und Baugrund (Gründungsempfehlung und Verdichtungsüberprüfungen).

Ausführungszeitraum: 11/2014 – 12/2017

Fläche knapp 30.000 m² im südöstlichen Innenstadtbereich von Halver. Teilweise gewerblich genutzt; überwiegend Brache.

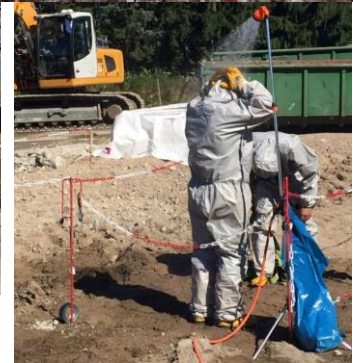
Sanierung Asbest

2016: Fachgutachterliche Begleitung der Rückbau- und Abbrucharbeiten. Sanierung von ölverunreinigten Werkstattbereichen. Sanierung von Asbestbruch unter der Bodenplatte eines Gebäudes und in einem zugemauerten Treppenhaus. Ausarbeitung der Arbeits-/Betriebsanweisung für die Asbestsanierung und Abstimmung mit Bez.-Reg. Arnsberg.

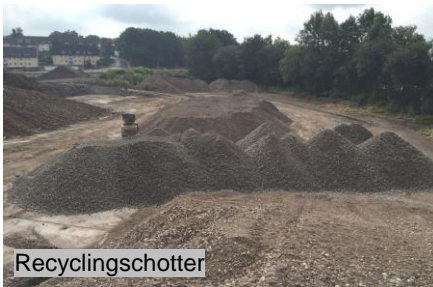
Recyclingschotter

2017: Kontrolluntersuchungen und Eignungsprüfung des Recyclingschotters (hergestellt vor Ort aus der mineralischen Abbruchsubstanz). Begleitung und Dokumentation der Bodenumlagerungen zur Einebnung des Geländes. Verdichtungsüberprüfungen für den ausführenden Erdbauunternehmer als Nachweis der ordnungsgemäßen Bearbeitung.

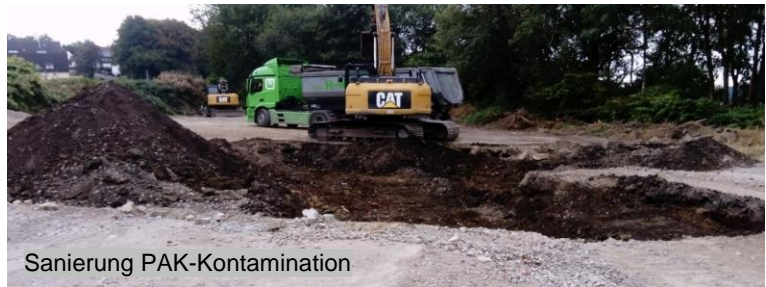
Sanierung PAK-Kontamination

2016/2017: Fachgutachterliche Begleitung der Bodensanierungen (Hotspots mit KW- und PAK-Kontaminationen).

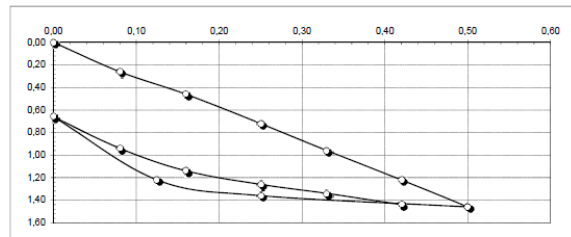
Plattendruckversuch nach DIN 18134 - 300

Zusammenstellung der Ergebnisse und Beurteilung			
Verformungsmodul	E_{v1} [MN/m ²]	E_{v2} [MN/m ²]	E_{v2}/E_{v1}
Messergebnis:	79,3	153,1	1,93
Prüfkriterium:	Gem. Angabe der Bauleitung		
Beurteilung:	$\geq 150,0$	$\leq 2,30$

Bemerkung: Die Prüfkriterien wurden erfüllt.
