Umfassende Begutachtung des mit einem Fachmarktzentrum überplanten ehem. Bahngeländes bzgl. Abbruch (Schadstoffkataster), Altlasten (Sanierungsplan und -begleitung) und Baugrund (Gründungsempfehlung und Verdichtungsüberprüfungen).

Ausführungszeitraum: 11/2014 – 12/2017

Fläche knapp 30.000 m² im südöstlichen Innenstadtbereich von Halver. Teilweise gewerblich genutzt; überwiegend Brache.

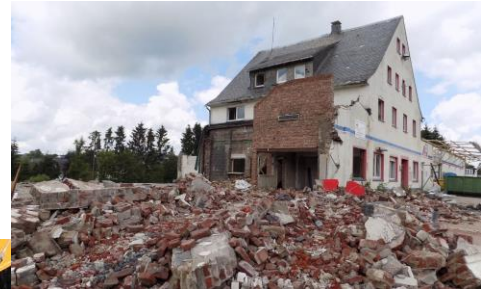
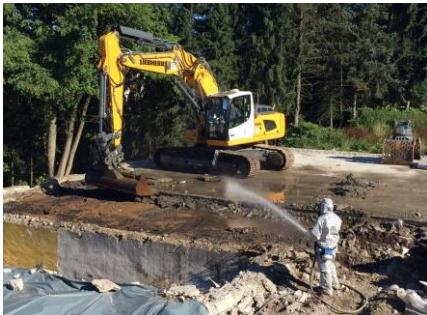
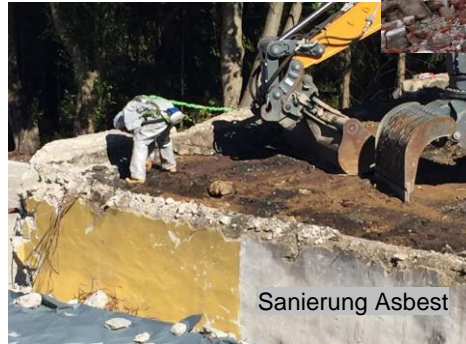
Sanierung Asbest

2016: Fachgutachterliche Begleitung der Rückbau- und Abbrucharbeiten. Sanierung von ölverunreinigten Werkstattbereichen. Sanierung von Asbestbruch unter der Bodenplatte eines Gebäudes und in einem zugemauerten Treppenhaus. Ausarbeitung der Arbeits-/Betriebsanweisung für die Asbestsanierung und Abstimmung mit Bez.-Reg. Arnsberg.

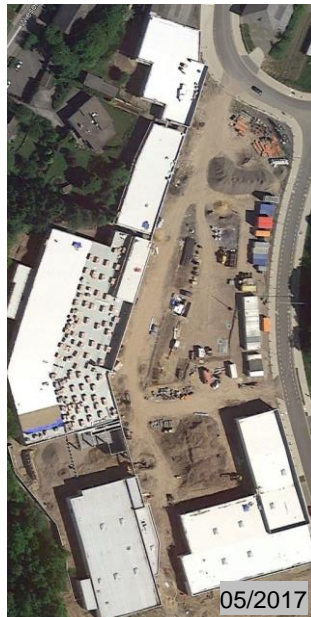
05/2017

2017: Kontrolluntersuchungen und Eignungsprüfung des Recyclingschotters (hergestellt vor Ort aus der mineralischen Abbruchsubstanz). Begleitung und Dokumentation der Bodenumlagerungen zur Einebnung des Geländes. Verdichtungsüberprüfungen für den ausführenden Erdbauunternehmer als Nachweis der ordnungsgemäßen Bearbeitung.
