## 17-3040/01 Hydraulikölschaden Südlohn

### Schadenergebnis

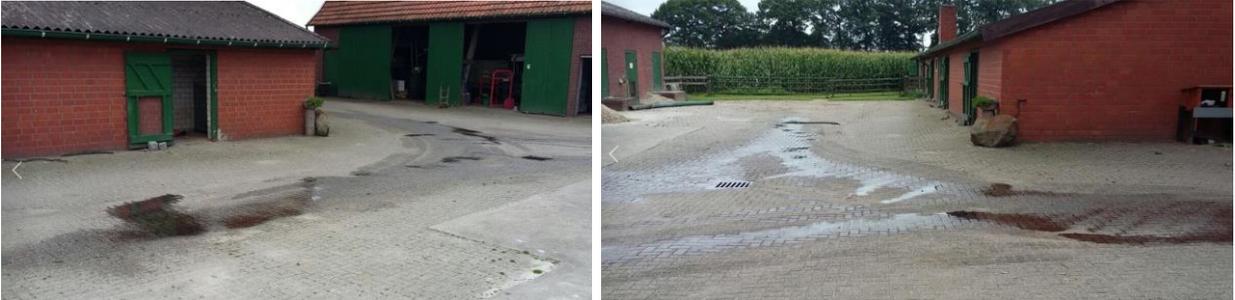
Austritt von Hydrauliköl an einem Müllfahrzeug eines kommunalen Entsorgungsbetriebes. Großflächige Verunreinigung der oberflächenversiegelten Hoffläche mit Hydrauliköl.

Nach erfolgter Reinigung der Pflasteroberfläche waren Untersuchungen des Untergrundes (Unterbau, Tragschicht) erforderlich. Aufgrund deutliche KW-Verunreinigungen der oberflächennahen Bodenschichten wurden die Arbeiten zur Sanierung und Schadenbeseitigung in Abstimmungen mit dem Versicherer und dem Geschädigten ausgeschrieben.

Begleitung und Steuerung der Erd- und Sanierungsarbeiten, Separation KW-/ ölverunreinigter Pflastersteine und Böden/Tragschichtmaterialien in bereitgestellte Containermulden mit zeitnaher Entsorgung bei einem Entsorgungsfachbetrieb. Dokumentation der Sanierungsarbeiten für Versicherung und Geschädigten.
